# Hauptmarkt 16 90403 Nürnberg

Fassadeninstandsetzung

## RESTAURIERUNGSDOKUMENTATION

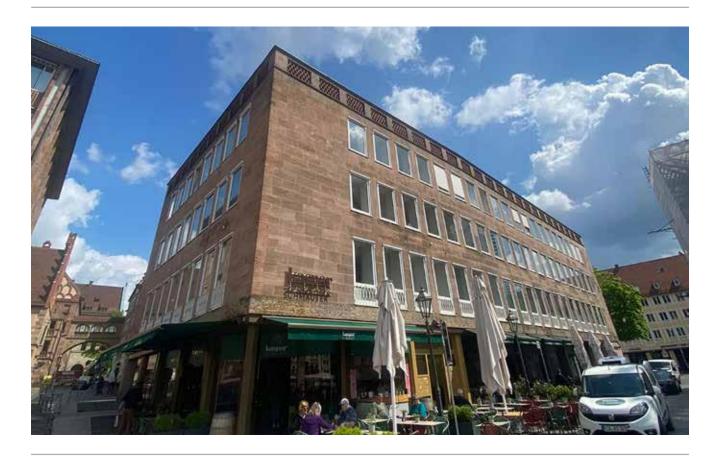
Die Vorsatzplatten waren durch dunkle Verfärbungen in Mitleidenschaft gezogen. Zwei Drittel der Fugen waren an den Flanken gerissen. Der Sandstein wies Fehlstellen auf. Platten waren in ihrer Grundsubstanz geschädigt oder in ihrer Verankerung gelockert. Im Bereich der Pfeiler zwischen den Fenstern wölbten sich Platten teilweise nach außen. Die Fassade wies keine Dehnungsfugen auf. Der Mörtel aus den Lagerfugen war zum Teil desolat und stellte keine Lagesicherung der Vorsatzschale dar. Wie sich herausstellen sollte, war die Vorsatzschale außerdem nur mit Draht an der tragenden Mauerwerkswand befestigt, was heute nicht mehr zulässig ist.

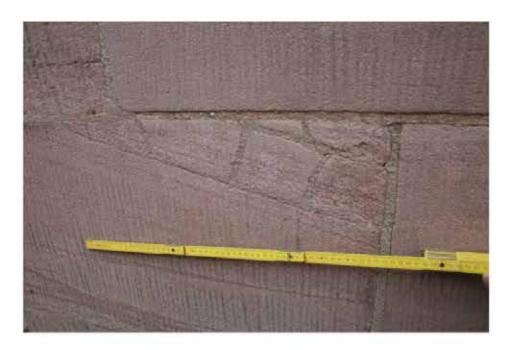
Bild 9: (W) Mehrfach gerissene und gekittete Platte

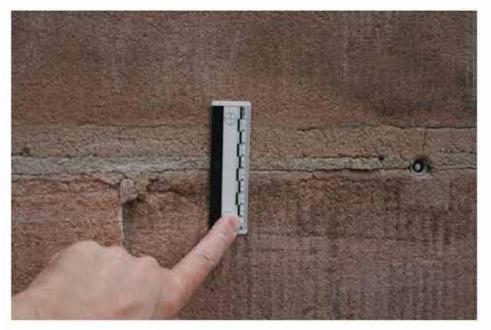
Bild 10: (W) Zwei verschiedene Arten Fugenmörtel, teilweise auslösend

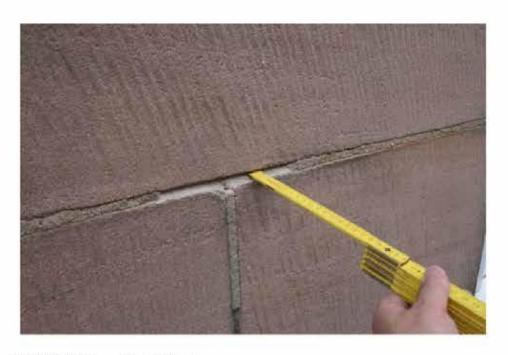
Bild 11: (W) Ausgelöste Mörtelfuge

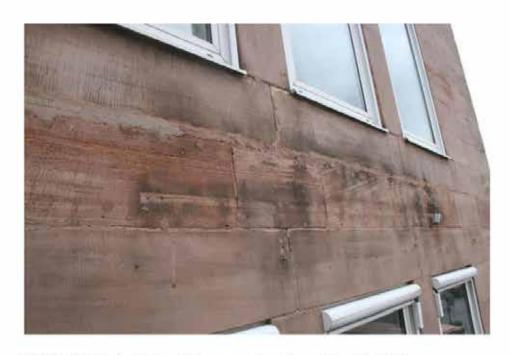
Bild 13: (W) Starke Fleckenbildung von ehemals angebrachter Reklame

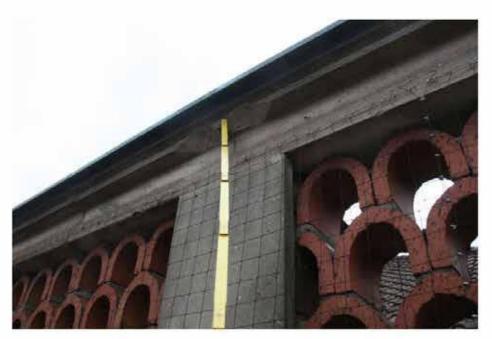
Das massive Traufgesims der Attika weist mehrere große Ausbrüche und Anrisse auf. Es ist von einer erheblich eingeschränkten Stabilität auszugehen.

Bild 14: (W) Großer Ausbruch und Riss an Traufgesims

Massive Werkstücke im Traufgesims mit großen Ausbrüchen und Anrissen müssen zur Erhaltung der Verkehrssicherheit umgehend gesichert oder ausgetauscht werden.

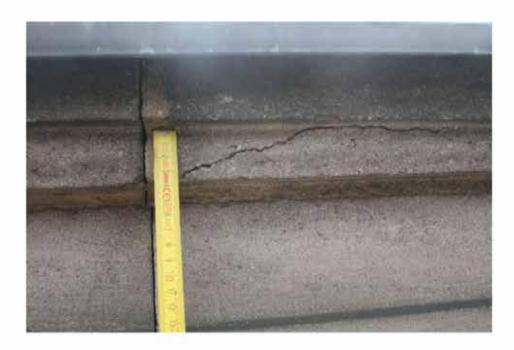
Bild 15: (W) Großer Riss an Traufgesims

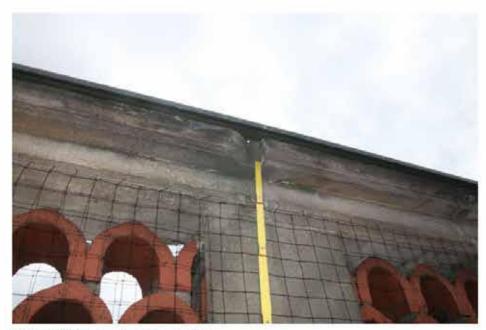
Bild 16: (W) Ausbruch an Traufgesims

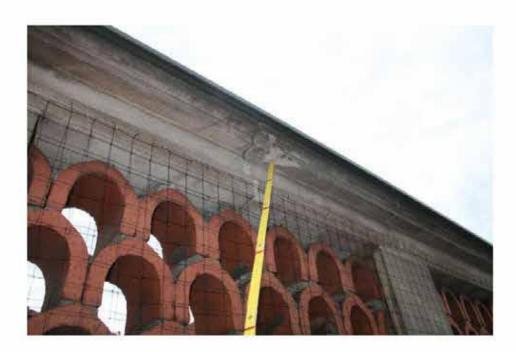
Bild 17: (W) Ausbruch und Riss an Traufgesims

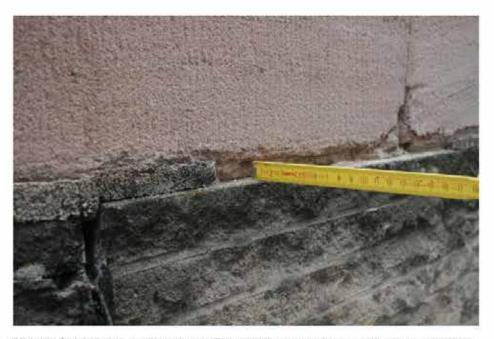
Bild 18: (W) Mörtelfuge über erster Plattenreihe inkonsistent, teilweise ausgelöst

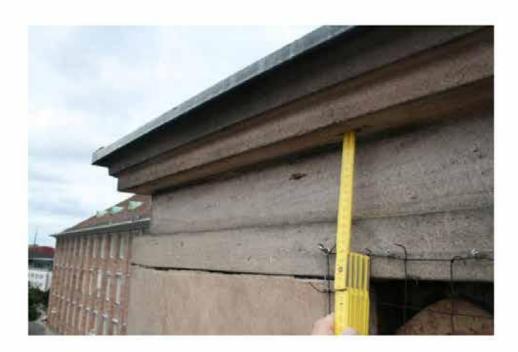
Bild 21: (S) Traufgesims mit großer Gesteinspore und Anriss

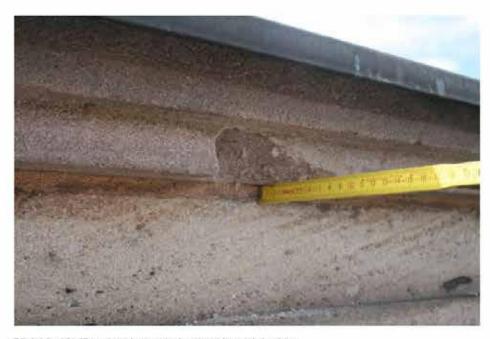
Bild 22: (S) Traufgesims mit Ausbruch und Anriss

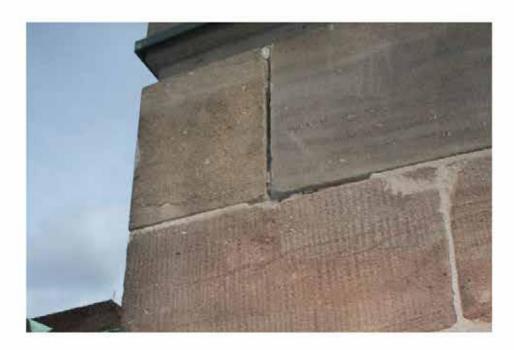
Bild 23: (S) Wandscheibe mit ausgelösten Fugen

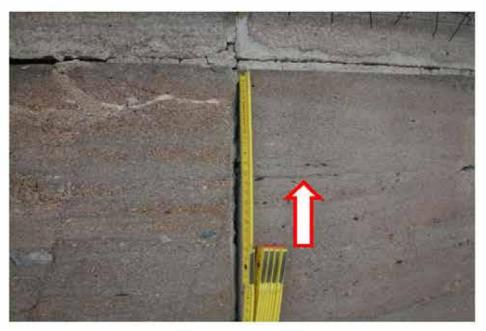
Bild 28: (S) Offene Stoßfuge, Anriss im Bereich des Ankerdorns

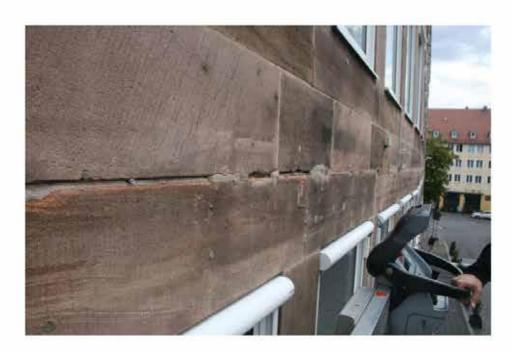
Bild 29: (S) Brüstungsband über 1. OG, ausgelöste Mörtelfuge, Elektrokabel

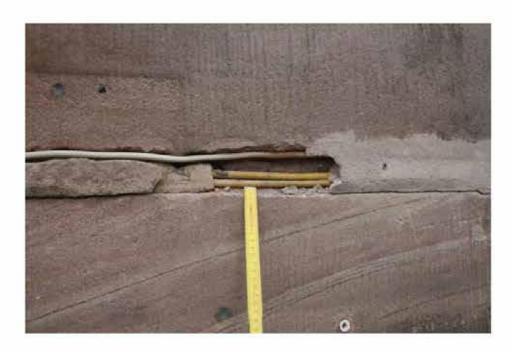
Bild 31: (S) Brüstungsband über 1. OG, ausgelöste Mörtelfuge, Elektrokabel

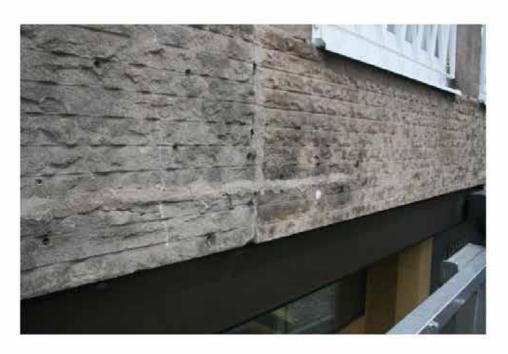
Bild 33: (S) Geschlitzte Sandsteinplatte in unterster Plattenreihe

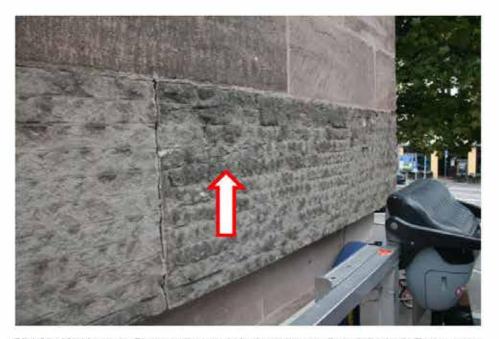
In der untersten Plattenreihe ist die zweite Platte von rechts mehrfach gerissen. Es ist von einer erheblich eingeschränkten Stabilität auszugehen.

Bild 38: (S) Unterste Plattenreihe, mehrfach gerissene Patte oberhalb Restaurant

Gerissene Platten müssen zur Erhaltung der Verkehrssicherheit umgehend gesichert oder ausgetauscht werden. Besonders hervorzuheben sind die beiden gerissenen Platten in der untersten Plattenreihe im Bereich des Restaurants an der Süd/Ost Ecke des Gebäudes. Dies gilt gleichfalls für alle Sandsteinplatten, welche im Rahmen der erforderlichen Arbeiten zusätzlich auffallen.

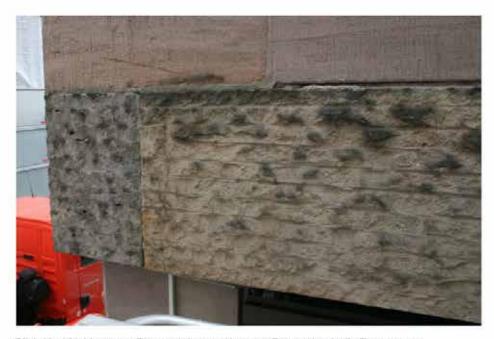
In der untersten Plattenreihe ist die zweite Platte von links gerissen. Es ist von einer erheblich eingeschränkten Stabilität auszugehen.

Bild 40: (O) Unterste Plattenreihe, gerissene Patte oberhalb Restaurant

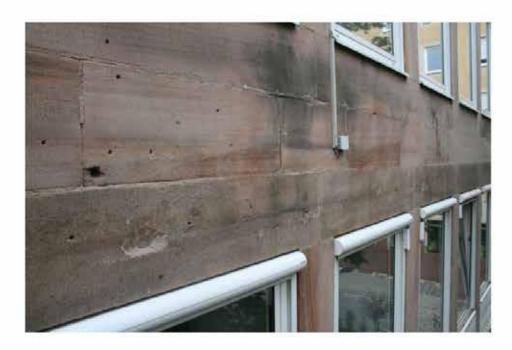
Bild 41: (O) Brüstung über 1. OG, inkonsistente Fugen, Abplatzung, Bohrlöcher

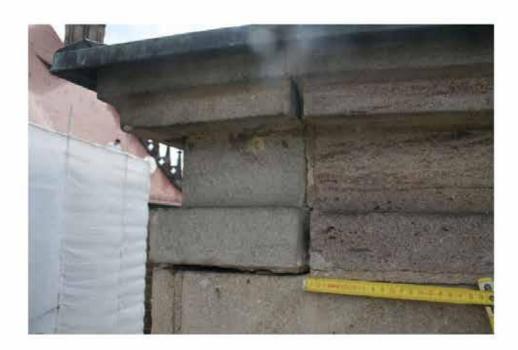
Bild 43: (O) Fugen Traufgesims ausgelöst

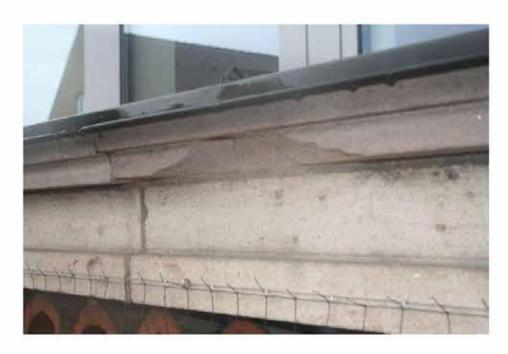
Am Traufgesims über dem 5. Fenster befindet sich eine große Abplatzung und ein Anriss. Es ist von einer erheblich eingeschränkten Stabilität auszugehen.

Bild 47: (N) Große Abplatzung und Anriss Traufgesims über 5. Fenster

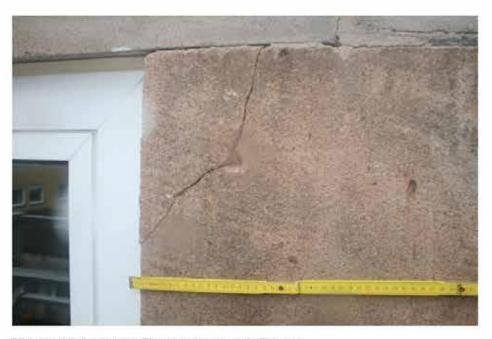
Im 3. OG befindet sich eine gerissene Platte rechts vom 9. Fenster. Es ist von einer erheblich eingeschränkten Stabilität auszugehen.

Bild 48: (N) Gerissene Platte rechts vom 9. Fenster

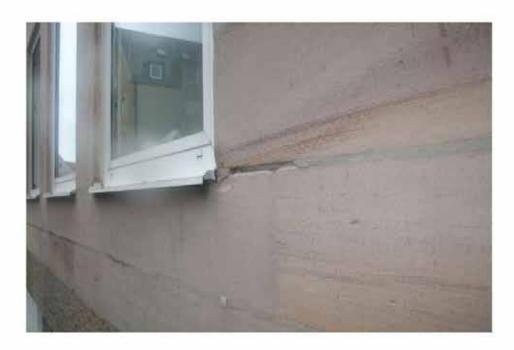
Bild 49: (N) Stellenweise ausgelöste Fugen

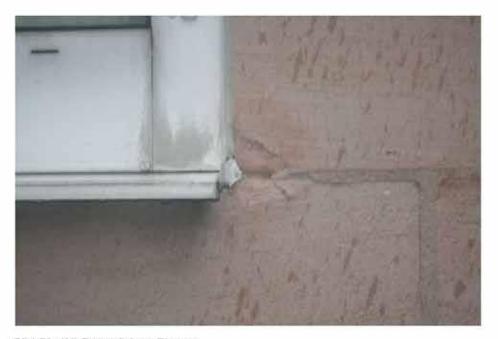
Bild 50: (N) Beschädigte Platten
