# Hauptmarkt 16 90403 Nürnberg

Fassadeninstandsetzung

## RESTAURIERUNGSDOKUMENTATION

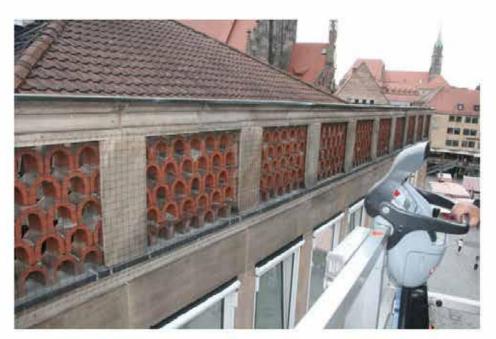
Bild 2: (W) Attika als Balustrade aus Sandstein, mit Fuß u. Traufgesims

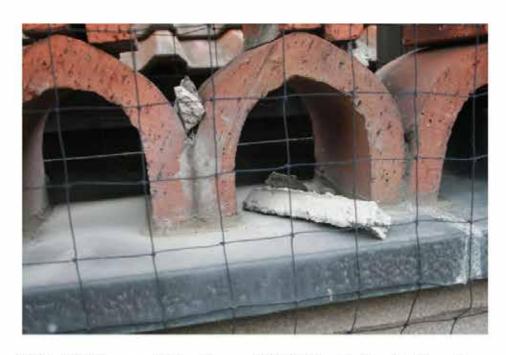
Bild 3: (W) Öffnungen mit Ziegelrinnen gefüllt, Mörtelzwickel lose, Textilgewebe

Die porösen Mörtelverbindungen der Ziegelsteinrinnen in den Öffnungen der Balustrade wurden instandgesetzt<sup>16</sup>. Zum Schutz vor losen Fugen wurden Netze angebracht<sup>17</sup> (Abb. 19).

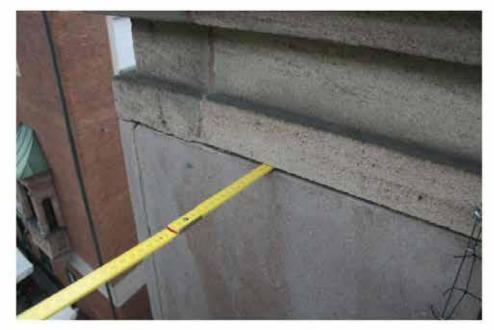
Bild 4: (W) Mörtelfuge unterhalb Fußgesims der Balustrade offen

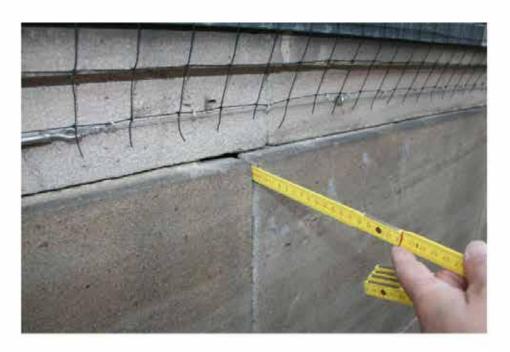
Bild 5: (W) Stoß- und Lagerfugen unterhalb Fußgesims offen, Textilgewebe 5 cm

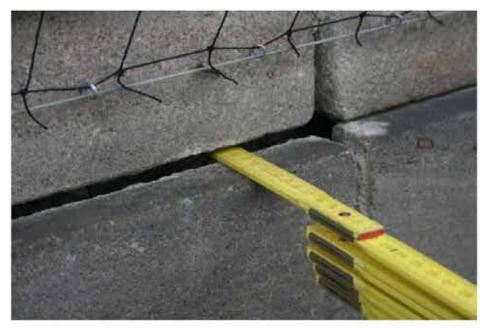
Bild 6: Einzelne Sandsteinplatten unterhalb der Balustrade stehen vor

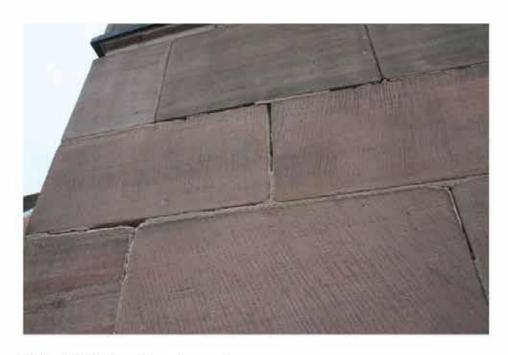
Bild 7: (W) Stoß- und Lagerfugen offen

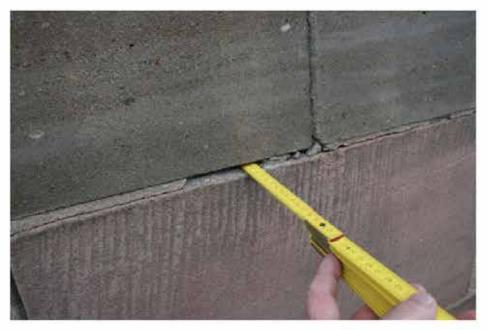
Bild 8: (W) Lagerfugen offen

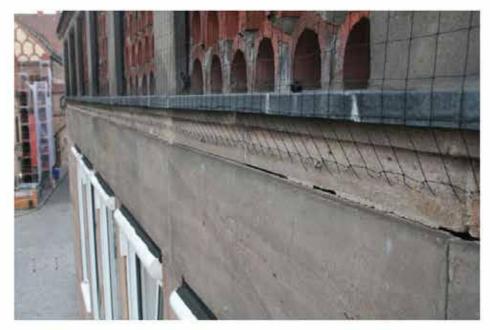
Bild 12: (W) Mörtelfuge unterhalb Fußgesims offen, Wassereintritt möglich

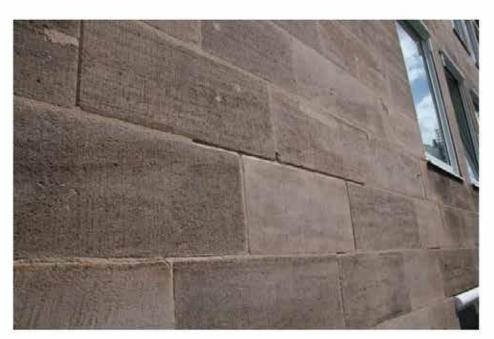
Bild 20: (S) Wandscheibe Höhe 2. OG, ausgelöste Mörtelfugen

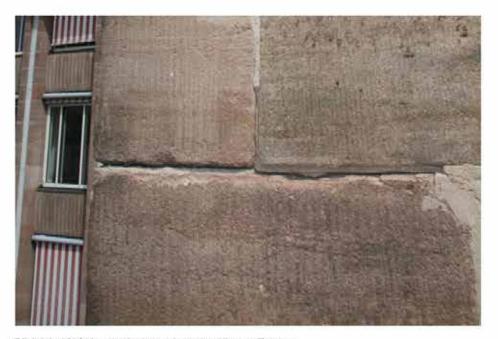
Bild 24: (S) Wandscheibe mit ausgelösten Fugen

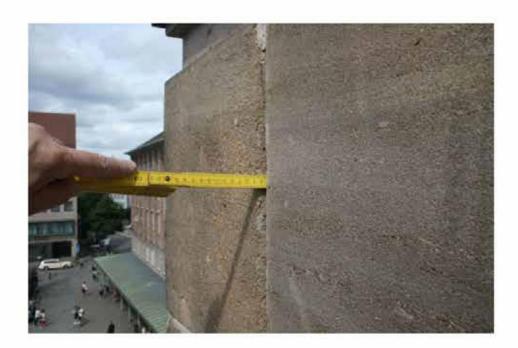
Bild 25: (S) L-förmig ausgebildeter Stein an Gebäudeecke in 8cm Dicke

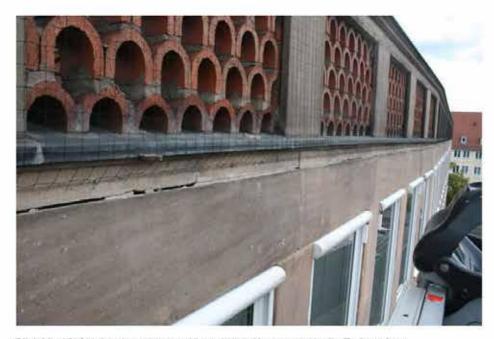
Bild 26: (S) Weitgehend ausgelöste Mörtelfuge unterhalb Fußgesims

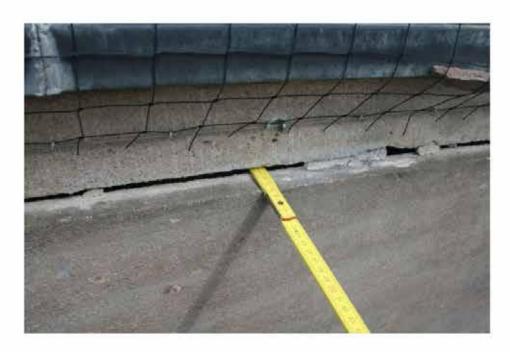
Bild 27: (S) ausgelöste Mörtelfuge unter Fußgesims, Abstand Fassade 15 cm

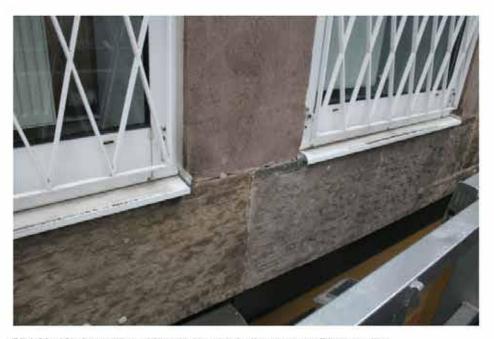
Bild 30: (S) Ausgelöste Mörtelfuge oberhalb unterster Plattenreihe

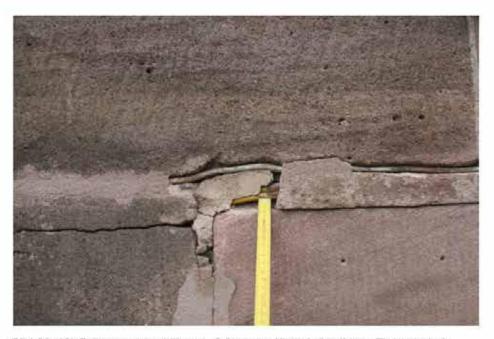
Bild 32: (S) Brüstungsband über 1. OG, ausgelöste Mörtelfuge, Elektrokabel

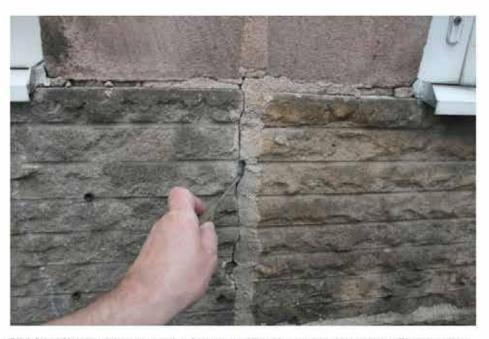
Bild 34: (S) Inkonsistente, teilweise ausgelöste Lagerfugen unterste Plattenreihe

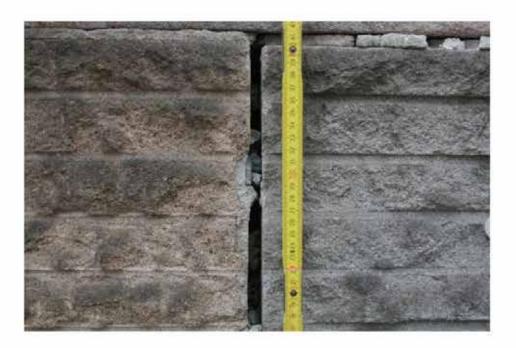
Bild 35: (S) Ausgelöste Lagerfugen unterste Plattenreihe, Ankerkopf oben

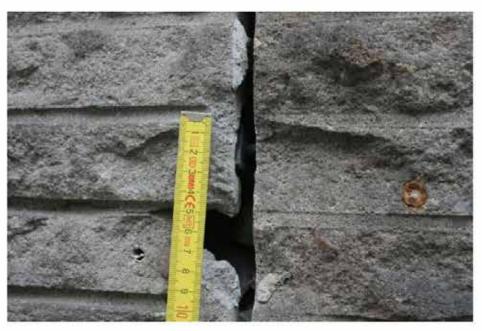
Bild 36: (S) Ausgelöste Lagerfugen unterste Plattenreihe, Ankerkopf unten

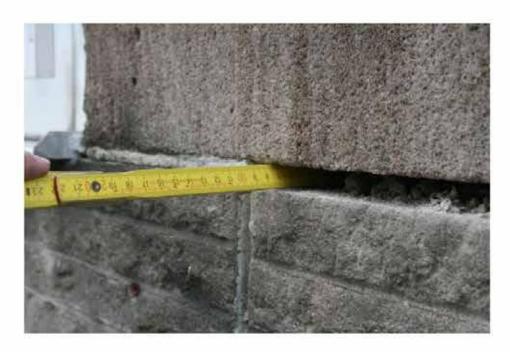
Bild 37: (S) Ausgelöste Mörtelfugen unterste Plattenreihe

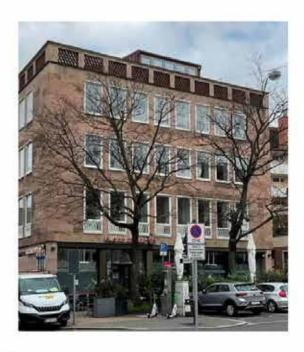
Bild 39: Ansicht Ost (O)

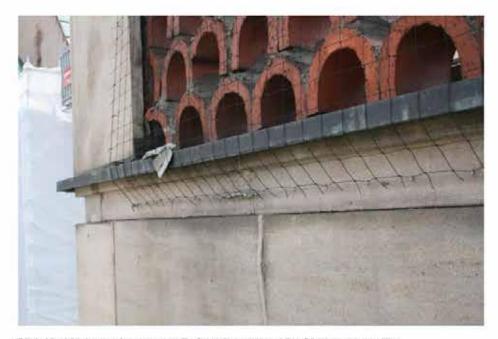
Bild 42: (O) Lagerfuge unter Fußgesims offen, Stoßfugen ausgelöst

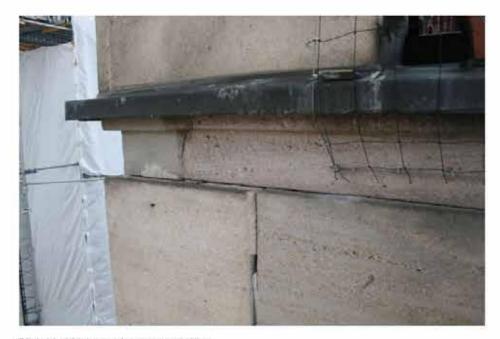
Bild 44: (O) Lagerfugen ausgelöst

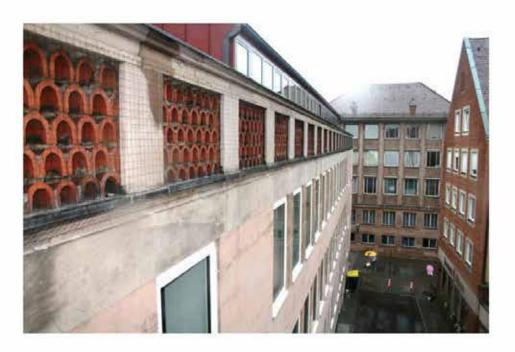
Bild 45: Ansicht Nord (N)

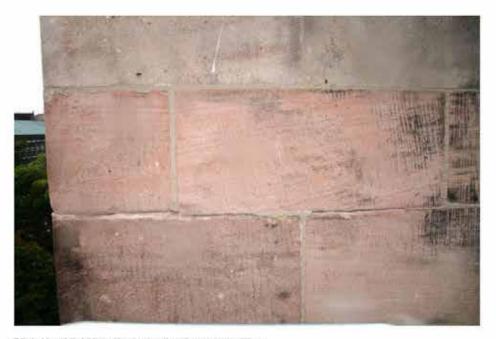
Bild 46: (N) Mörtelfugen teilweise ausgelöst
